Znalecký posudek č.
954/2018/1700J450

Datum vydání posudku
28. února 2018

POSOUZENÍ STAVEBNĚ TECHNICKÉHO STAVU NEMOVITOSTÍ
Č.P. 104 a 105, Václavské náměstí a č.p. 106 Mariánské údolí, Příbram II

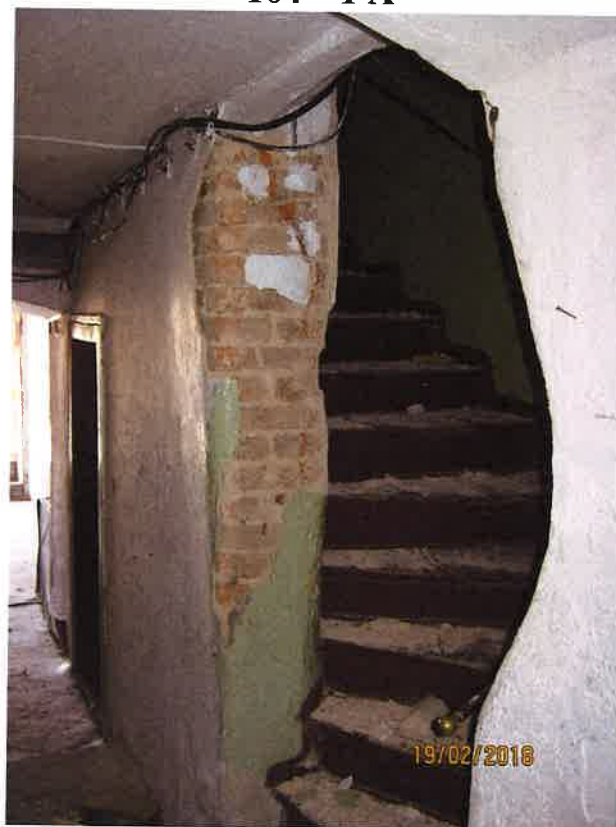
104 – 1 A

Celkem bylo provedeno tato měření na 5 místech. Na objektu č. p. 104 na třech místech a na objektu č. p. 105 dvou místech. Po cca 10 týdnech byla provedena kontrolní vizuální kontrola, při které byl zjištěno přetržení 4 sádrových pásek (3 v objektu č. p. 104 a 1 v objektu č. p. 105). Pátý sádrový pásek byl vlivem šíření trhliny utržen. Poruchy těchto sádrových terčů svědčí o aktivitě lokálních poruch v konstrukci, což může vést až k jejímu celkovému kolapsu. Progrese trhlín je prezentována na fotografiích v **Příloze II.**
